## Rapport de l'Inspection des installations classées

### Visite d'inspection du 20/06/2025

### **TERRIAL SAS**

**Références :** EC-2025-357-PLAI-Terrial-Beaupréau-RAP  
**Code AIOT :** 0006302272

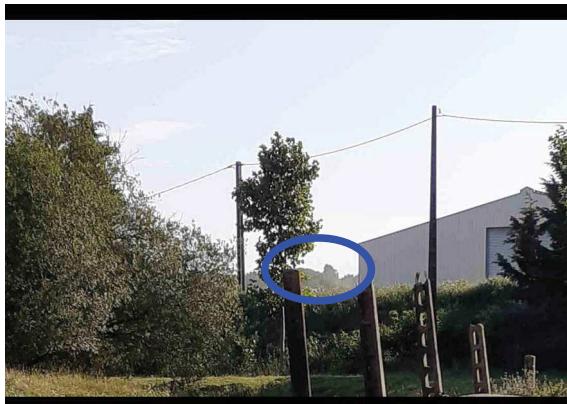
<b>Référence réglementaire :</b> Arrêté Préfectoral du 15/01/2016, article 1.4.1
<b>Thème(s) :</b> Risques chroniques, Conformité au dossier de demande d'autorisation et conformité des engagements
<b>Prescription contrôlée :</b>
Les installations et leurs annexes sont aménagées et exploitées conformément aux plans, données techniques et engagements présentés au cours de l'instruction de la demande d'autorisation ainsi que dans les dossiers de modifications qui ont fait l'objet d'une suite favorable écrite du préfet, sauf en ce qu'ils auraient de contraire aux prescriptions du présent arrêté.
<b>Constats :</b>
L'inspection des installations classées constate que :
- un nuage de poussières s'échappe d'un bâtiment le matin de l'inspection, visible depuis l'habitation voisine ;

*nuage de poussières visible depuis l'habitation voisine*

- transmettre le planning de réparation/remplacement des lanières souples permettant de limiter les envols de poussières ;
- respecter le processus de broyage tel que décrit dans le dossier de demande d'autorisation, en particulier :

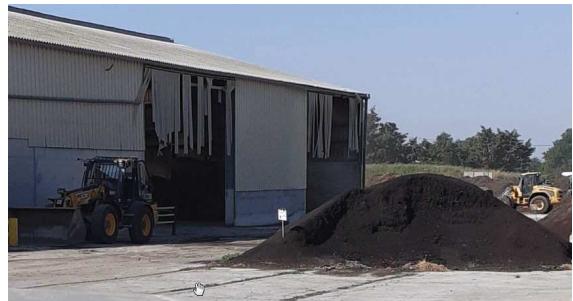
- les lanières souples du bâtiment de stockage des fientes et de broyage sont abîmées ou manquantes ;
- les lanières souples de la trémie alimentant le broyeur sont abîmées ou manquantes ;
- le stock de fientes dans le bâtiment de stockage et de broyage déborde largement de la zone définie dans le dossier de demande d'autorisation (zone 1 du bâtiment de stockage) ;
- le jour de l'inspection les activités de broyage étaient à l'arrêt.

*lanières souples abîmées ou manquantes*

- les devis,photos et factures concernant les réparations et/ou changements des lanières souples ;
- les bordereaux de livraisons des fientes par camions à fonds mouvants ;
- les photos de stockage des fientes dans la zone 1 du bâtiment de stockage.

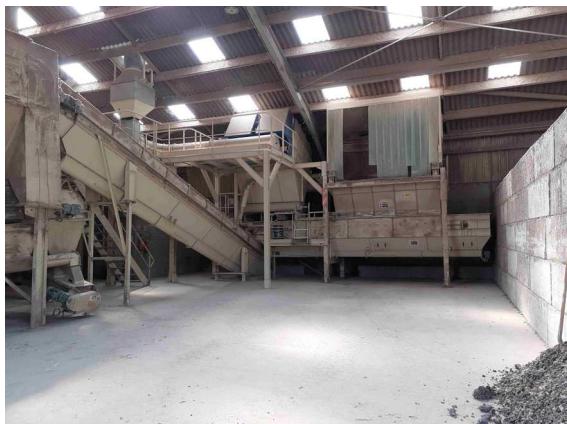
*lanières souples abîmées ou manquantes sur la trémie*

.../... La fiente sera reprise puis vidée dans une trémie qui sera fermée sur 3 faces et équipée de lanières souples sur la quatrième. .../...

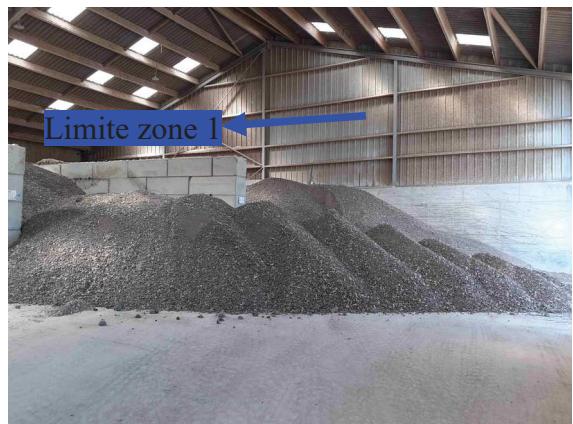
Les quantités stockées débordent de la zone 1 du bâtiment de stockage et broyage. (voir PC1)

*stock de fientes débordant de la zone 1 de stockage*

- respecter les conditions de stockage telles que définies dans le dossier déposé en 2015.

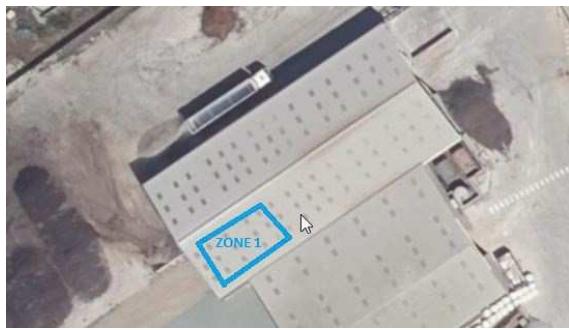
La fiente est livrée principalement dans des camions de type "fonds mouvants". Ces derniers pénétreront à l'intérieur du bâtiment de broyage et videront leurs cargaisons au fond du bâtiment (Zone 1 du bâtiment)..../...

*zone 1 du bâtiment de stockage*

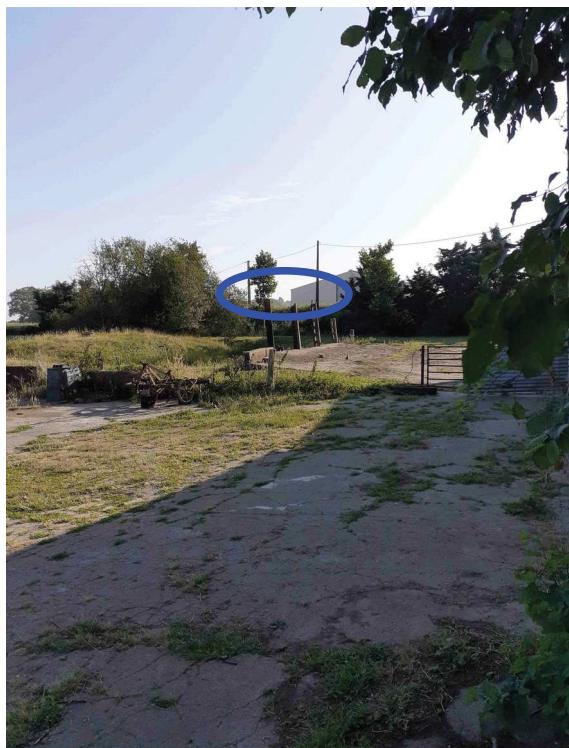
- la haie bordant le sud des installations est interrompue sur plusieurs dizaines de mètres ;
- des poussières sont présentes en surface du plan d'eau de l'habitation voisine au sud des installations.

*trou dans haie nuage poussières*

- faire intervenir, à l'automne 2025, le paysagiste pour replanter une haie d'arbres de hautes tiges et autres végétations ;
- transmettre le devis signé à l'inspection ;
- mettre en oeuvre, sous 1 mois, l'enregistrement des paramètres de la station météo ;
- installer, sous 1 mois, une nouvelle manche à air à l'emplacement de l'ancienne ;
- prendre en compte l'orientation du vent pour toute opération de manutention afin d'éviter la dispersion des poussières en direction des parcelles voisines, d'autant plus que la haie est inexistante sur plusieurs dizaines de mètres.

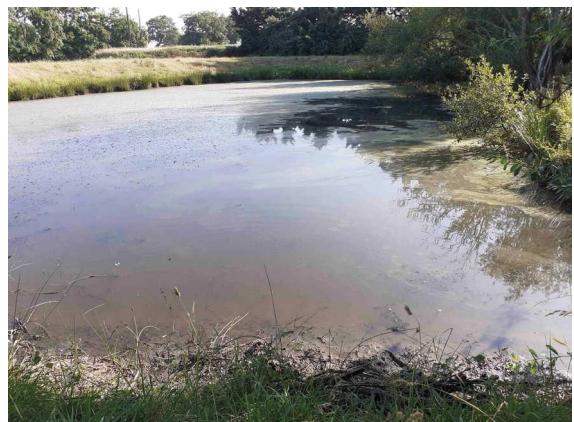
*couche de poussières sur la mare*

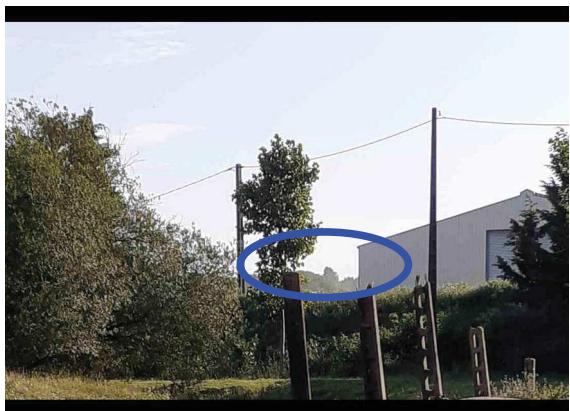
*nuage de poussières*
