Rapport de l'Inspection des installations classées

Visite d'inspection du 18/10/2022

TRIMET

- suite de la visite d'inspection du 4 juin 2021, mise en circuit fermé du four STEIN

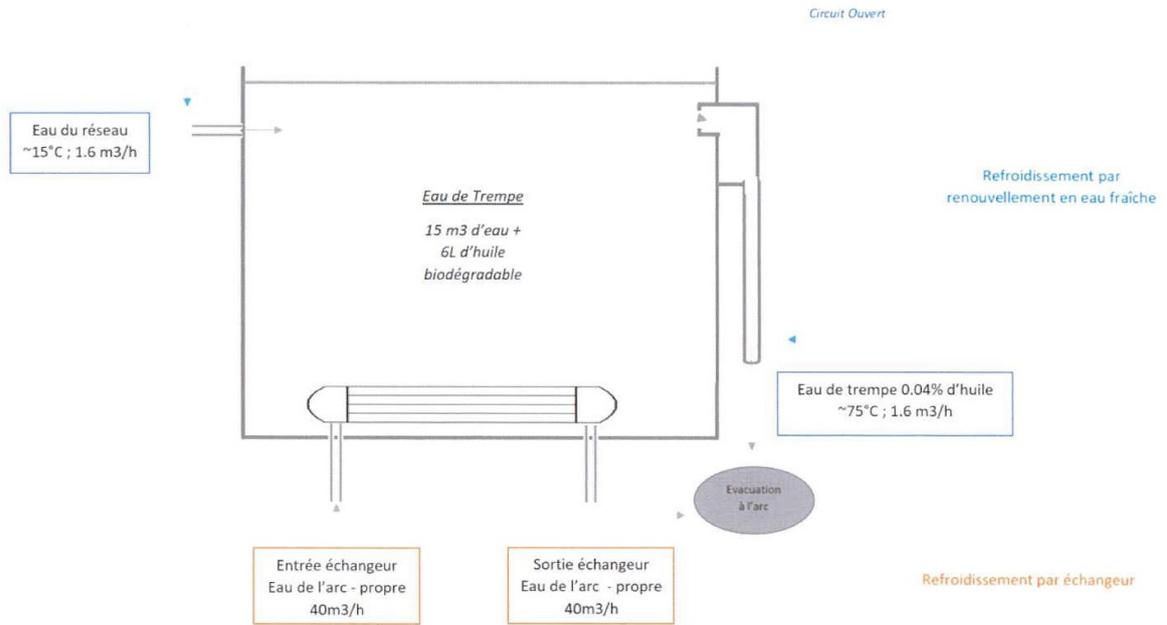
ANNEXE : schéma des circuits d'eau du four STEIN

Le refroidissement est fait :

- d'une part par un échangeur de 40 m³/h sans contact avec le procédé (prélèvement et rejet dans l'Arc),
- d'autre part par une arrivée d'eau potable (0,8 m³ par bobine) évacuée par le trop plein du bac de trempe et rejetée à l'Arc (1,6 m³/h pour 2 bobines). Ces eaux de refroidissement sont en contact avec le procédé.

Ces deux débits se rejoignent en un point unique où la concentration en huile est au final de 0,002 % pour rejoindre le point de rejet de l'ensemble des eaux du site à l'Arc.
