Rapport de l'Inspection des installations classées

Visite d'inspection du 01/08/2022

GRAVINA

Références : 189-2022

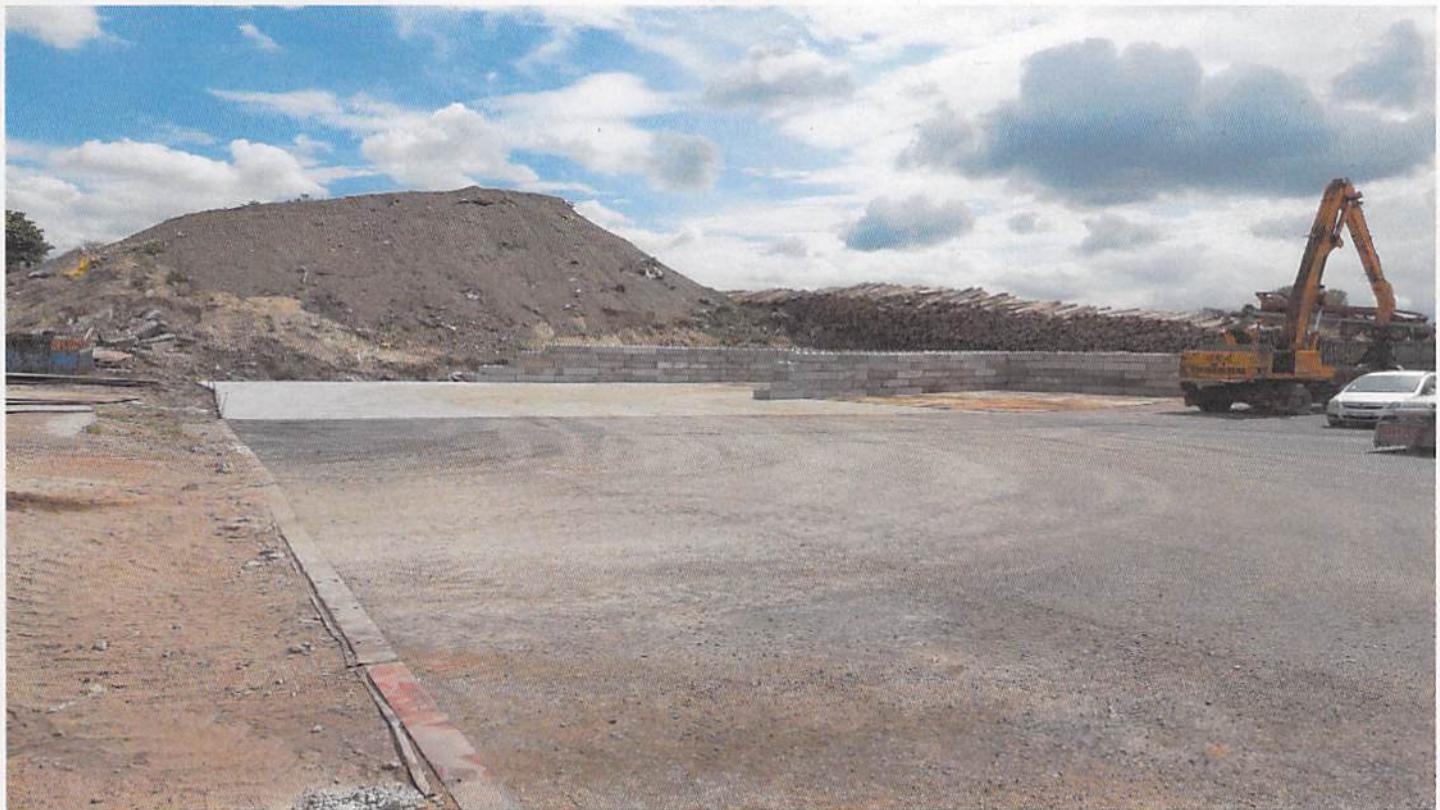
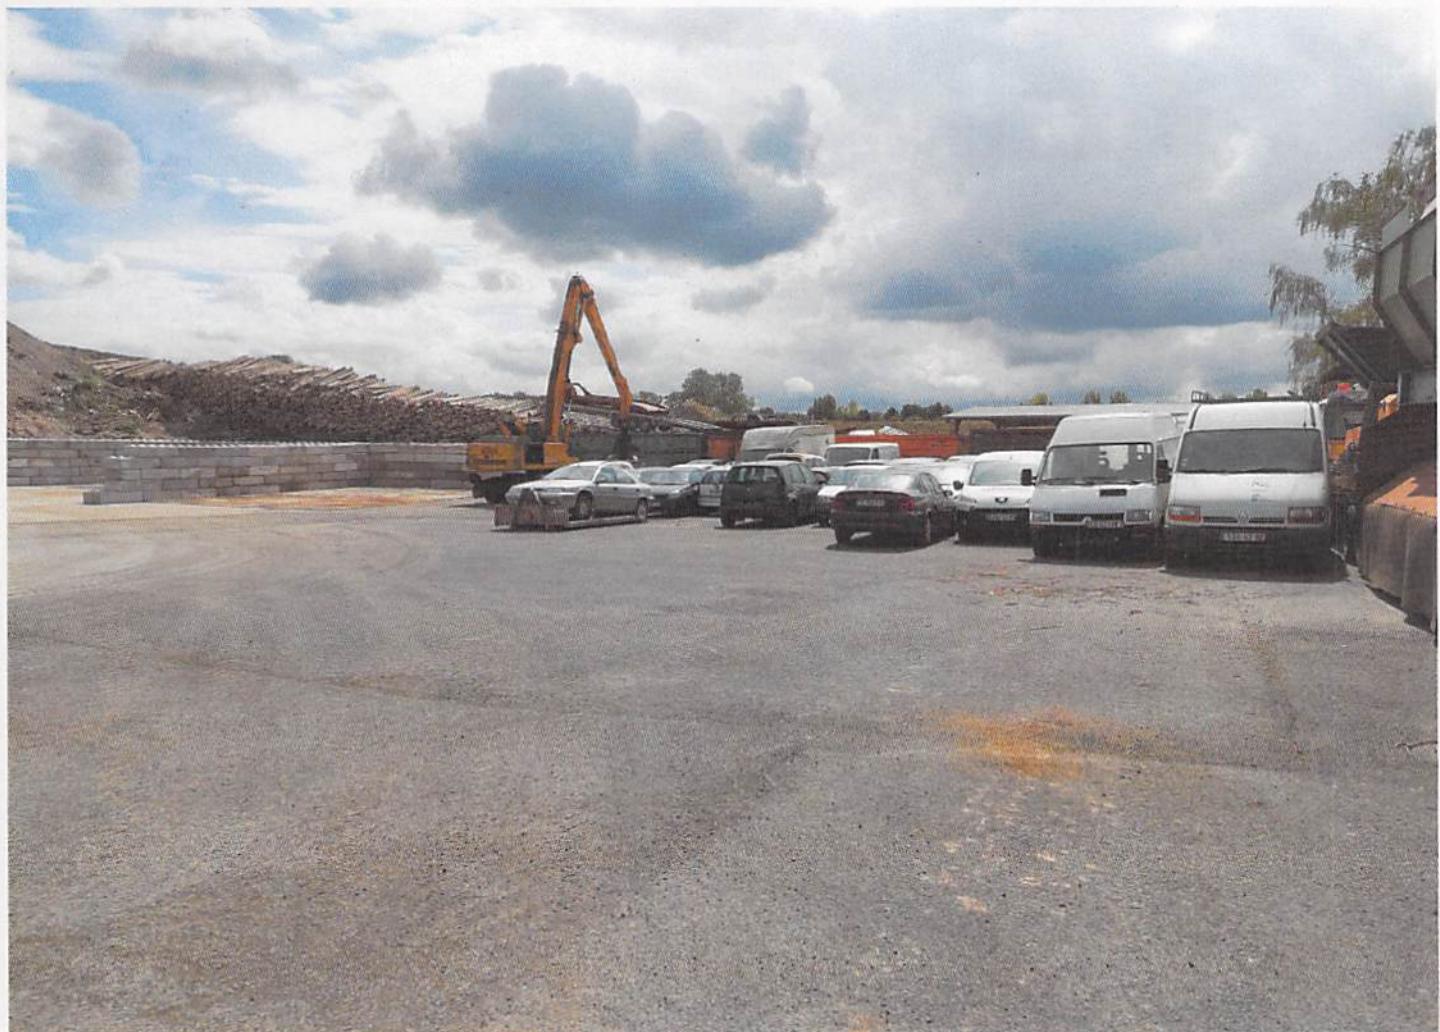
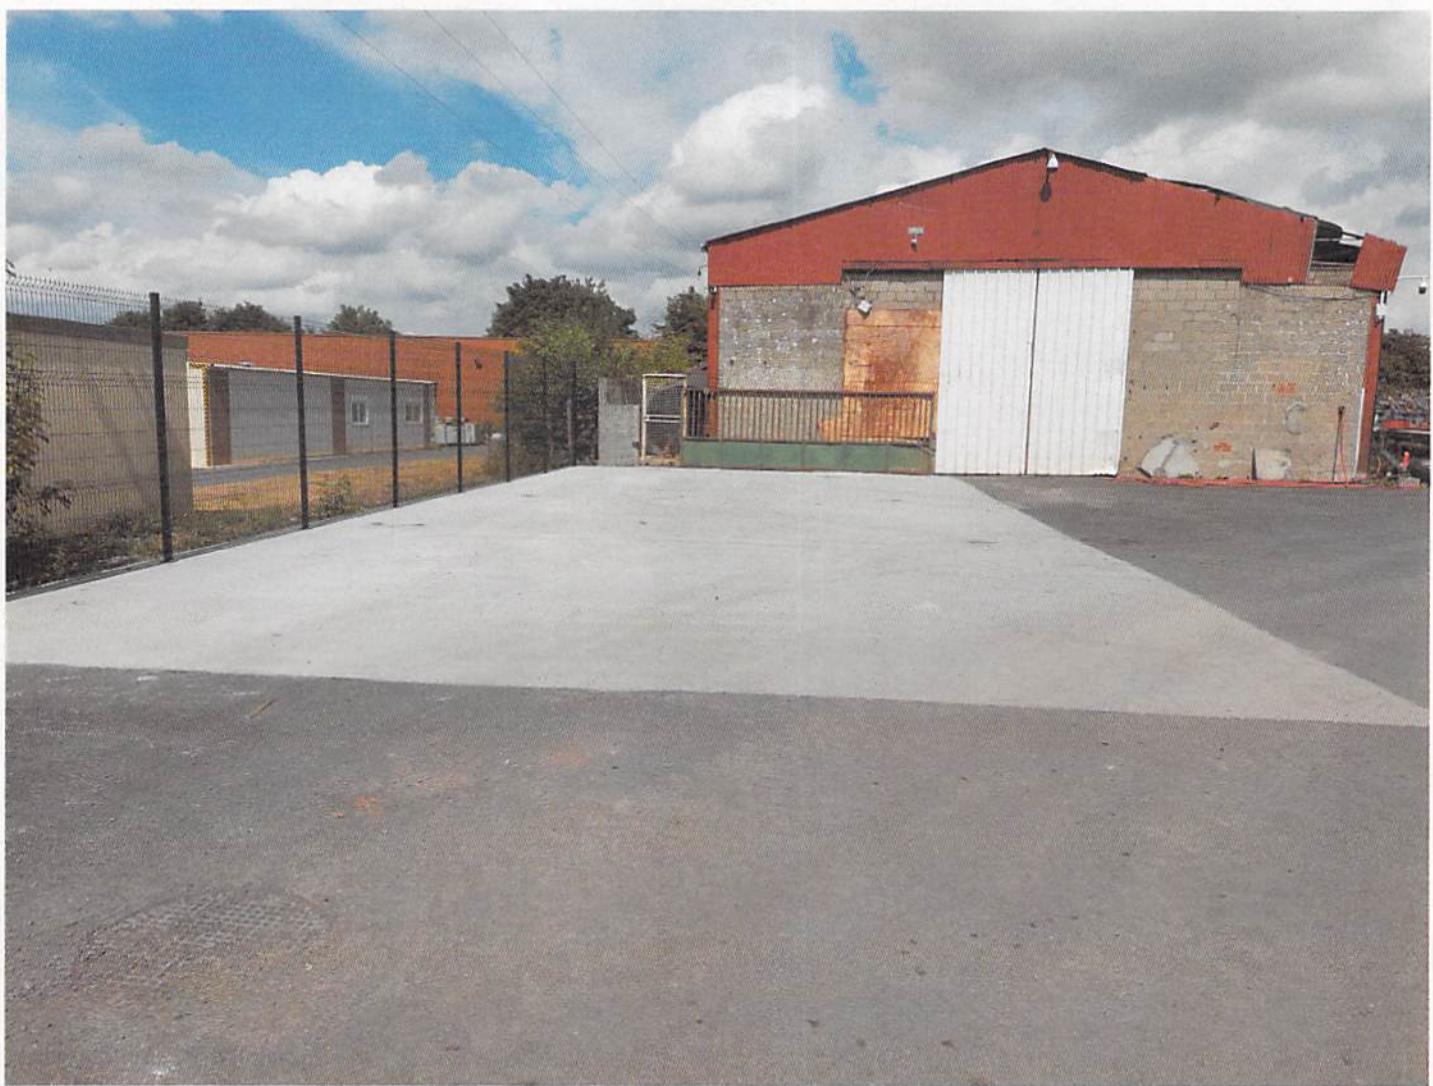
Photos du 01/08/2022 prises sur le site de la société GRAVINA à Mazingarbe

L'exploitant a réalisé une dalle étanche (surface d'environ 1 300 m²) munie de rétention sur la parcelle 138 au fond de son site. Les travaux réalisés par la FINANCIERE VARET sont achevés depuis le 06/07/2022 (voir photographies en annexe).

Cette dalle permettra le stockage des métaux et des VHU dépollués.

Les eaux pluviales collectées sont dirigées vers un bassin de rétention enterré après passage dans un séparateur d'hydrocarbures, puis vers la zone d'infiltration du site.

Ces travaux permettent de considérer que les prescriptions de l'article 8.3 de l'arrêté préfectoral d'autorisation du 28/05/2015 reprises par l'arrêté préfectoral de mise en demeure du 09/05/2017 sont respectées.
