Rapport de l'Inspection des installations classées

Visite d'inspection du 04/09/2024

Parcelle n° AE 219 rue Haute à LAPUGNOY

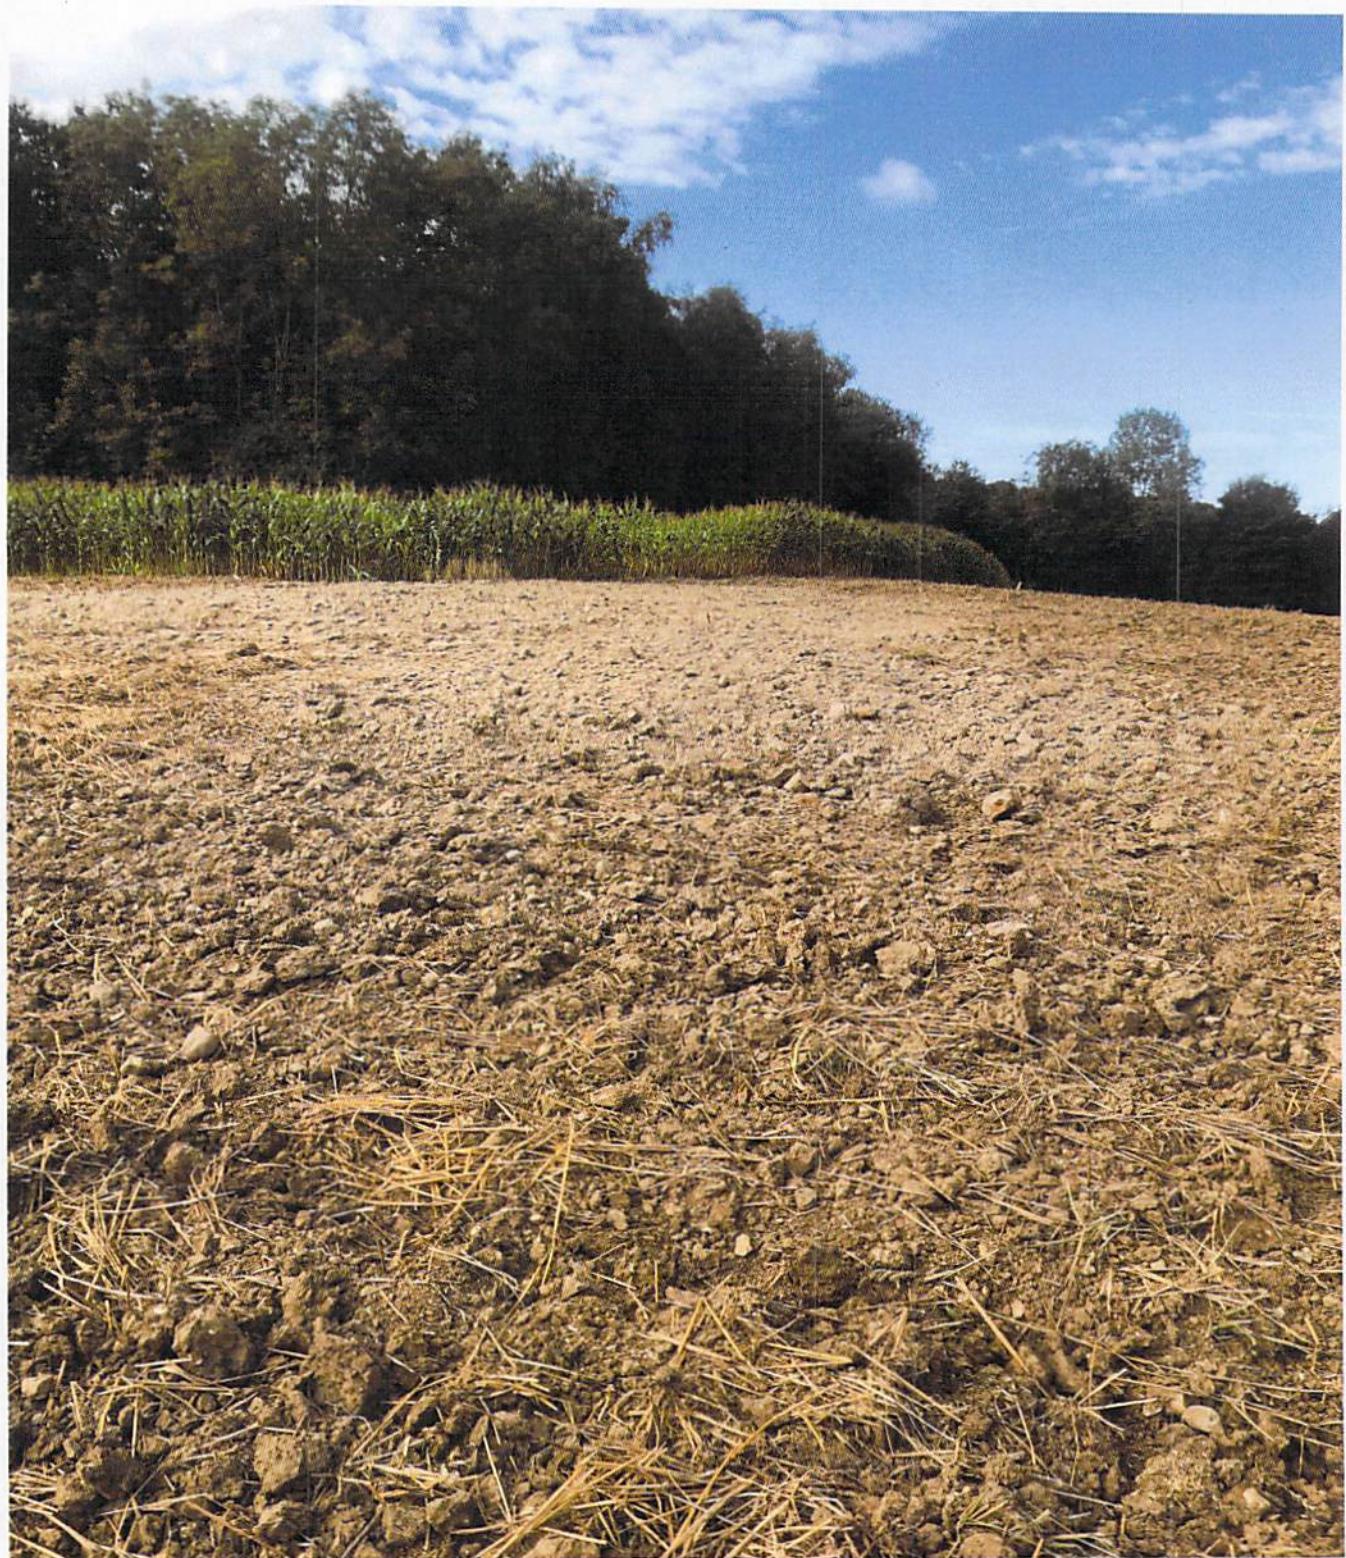
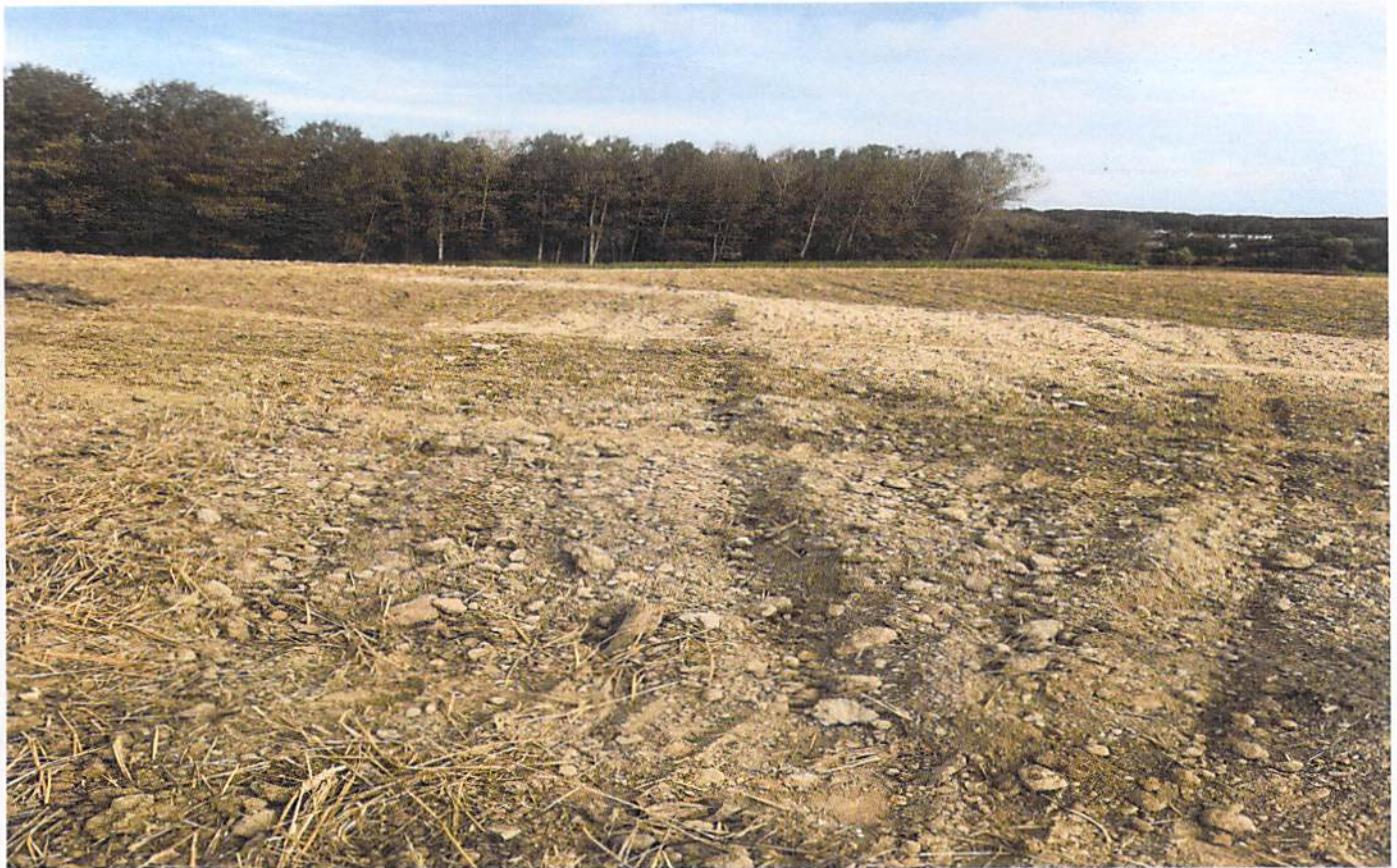
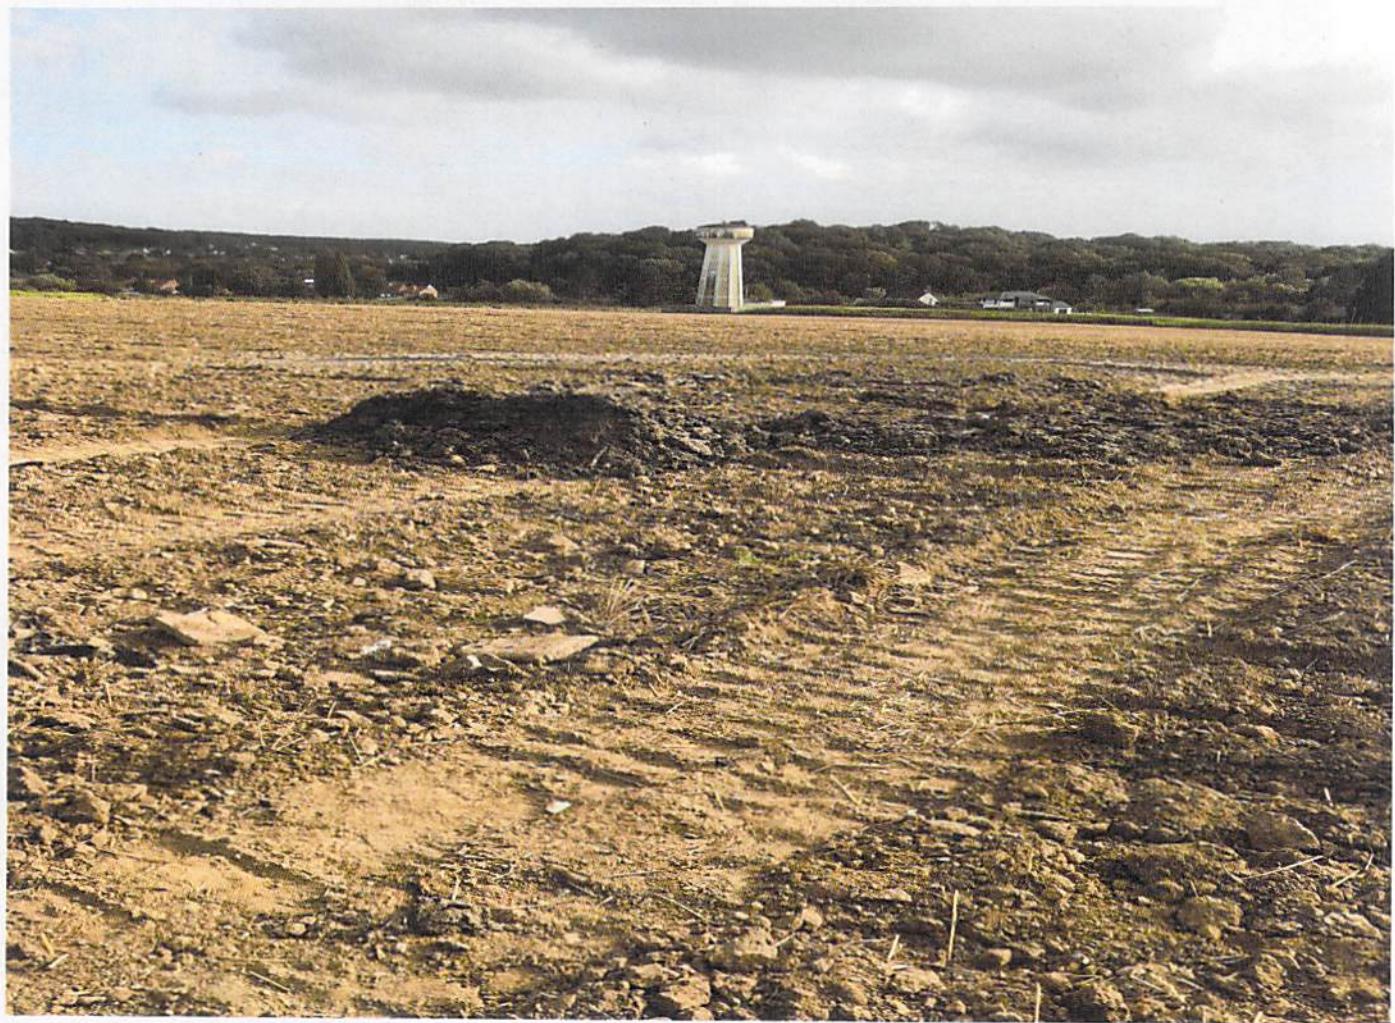
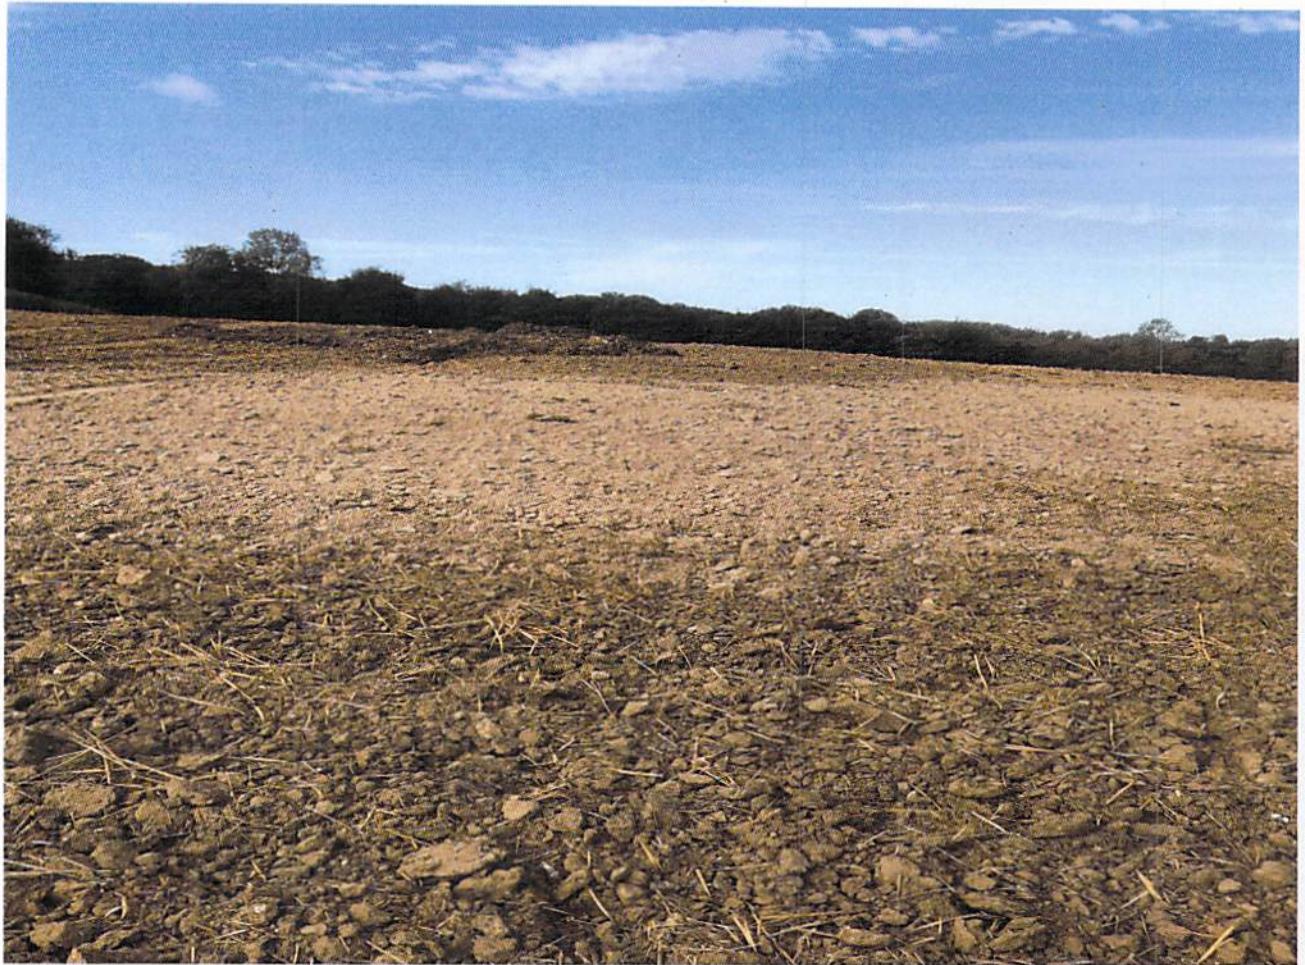
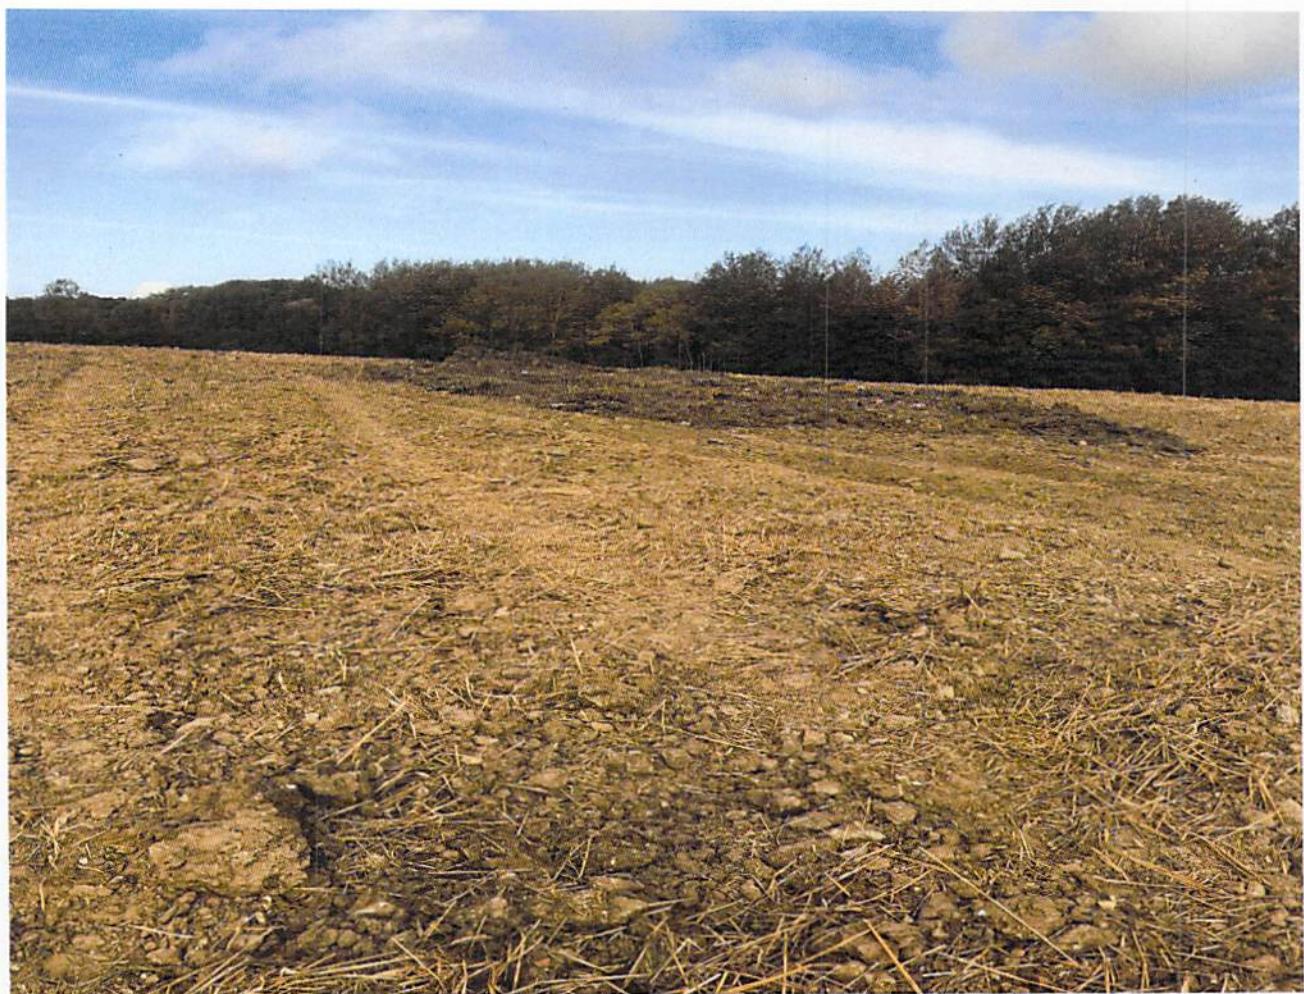
Constats sur site le jour de l'inspection

M. Alain DAILLES (adjoint aux travaux) a ensuite accompagné l'Inspection sur la parcelle concernée. Sur place, nous avons rencontré des difficultés à repérer la position précise de l'ancienne cavité puisque celle-ci avait déjà été comblée et que la parcelle était déjà remise en culture. En outre, le terrain ne présentait aucune différence marquée de relief.
Le contrôle sur site a tout de même permis d'estimer la surface de l'ancienne cavité, grâce à une légère différence d'aspect de la surface du sol, sur un rectangle d'environ 20 mètres sur 5 mètres.
L'inspection s'est ensuite rendue chez M. BAILLEUL Jean-Louis (agriculteur et propriétaire de la parcelle) qui a admis avoir prélevé sur la parcelle cadastrale n° 219 de la section AE située rue haute à Lapugnoy (62 122) l'équivalent d'environ 300 tonnes de sable pour ses besoins personnels (réhabilitation des bâtiments de sa ferme). Le vide de fouille a été comblé, les jours suivants l'extraction, avec une faible quantité de gravats provenant de travaux qu'il avait entrepris sur l'un des bâtiments de sa ferme et avec l'équivalent d'environ 200 tonnes d'argile et 50 tonnes de terres végétales prélevées sur la parcelle.

- les faibles enjeux et la parfaite intégration de l'ancienne carrière dans le relief environnant ne laissant apercevoir aucune dépression dans le champ déjà en culture ;
- l'absence de danger ;
